Bulletin

April 2008

Unfälle und Störungen beim Betrieb ziviler Luftfahrzeuge

Bundesstelle für
Flugunfalluntersuchung

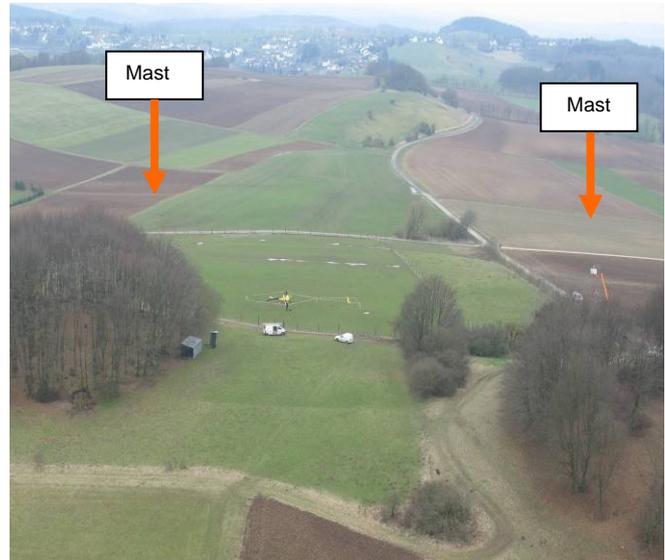
prallte der Hubschrauber mit einer Neigung um die Längsachse nach links auf den Boden.

Ein technischer Mangel am Hubschrauber wurde durch die Besatzung nicht geltend gemacht.

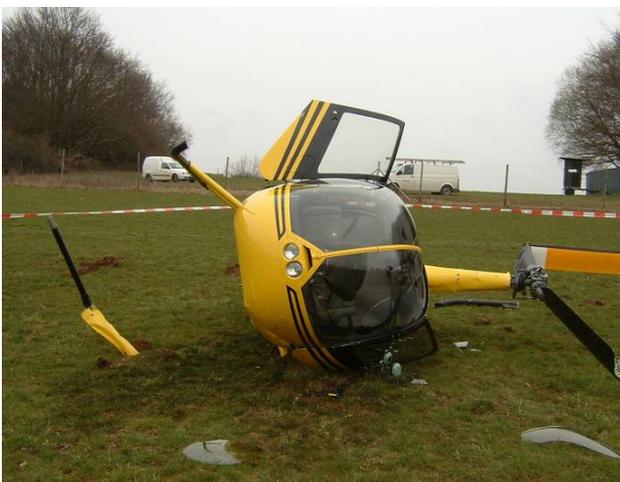
Der Hubschrauber lag auf der linken Rumpfseite. Die linke Kufe wie auch die linke Seite der Quertraversen des Kufenlandegestells waren abgebrochen. Die Hauptrotorblätter waren geknickt bzw. verbogen und waren mit dem Rotorkopf verbunden. Ein Hauptrotorblatt wies Brandspuren auf. An der Hinterkante der Rotormastverkleidung befand sich eine Einschmelzung mit Schmauchspuren. Der Instrumentenpiltz im Cockpit war nach links gekippt und beide Steuergriffe an der Steuerwippe des zyklischen Steuerhebels (Stick) waren abgebrochen. Es befanden sich ca. 120 Liter Kraftstoff an Bord. Der linke Tank war beschädigt, es lief Treibstoff aus.

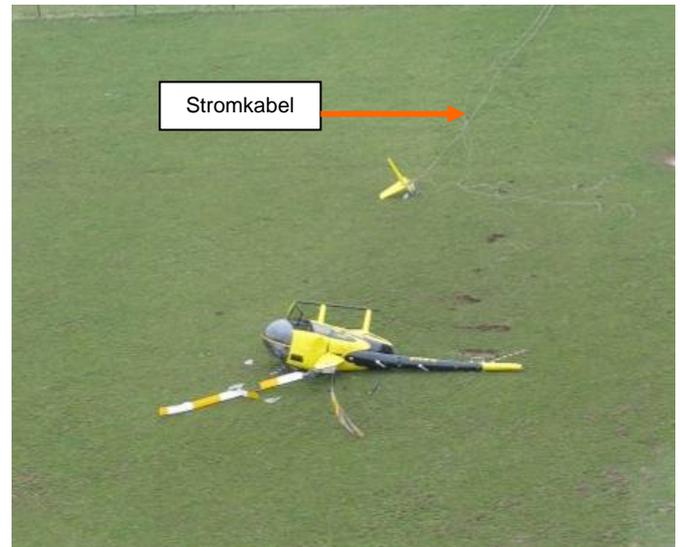
Der Heckausleger war mehrfach nach rechts geknickt. Das Leitwerk war mitsamt dem hintersten Spant des Heckauslegers und dem Heckrotorgetriebe abgerissen worden und lag nördlich des Wracks. In der vertikalen Stabilisierungsflosse des Leitwerks, um das Heckrotorgetriebe gewickelt, befand sich ein Stromleitungskabel.

Es gab keine Anhaltspunkte für einen technischen Mangel am Hubschrauber.

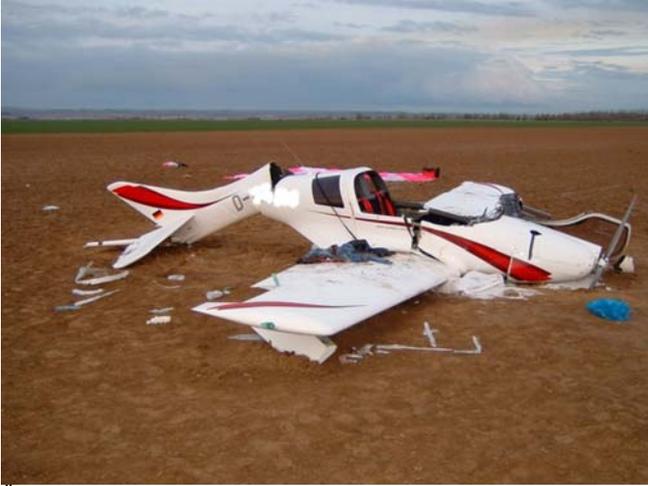
Übersicht Unfallstelle

Die VL-3D1 war flach auf den Boden aufgeschlagen. An der rechten Tragfläche fanden sich Farbantragungen und Profilabrieb des abgerissenen Bugrades. Das Hauptfahrwerk war abgeknickt.

Die Untersuchung am Flugzeugwrack ergab keine Hinweise auf technische Mängel. Sämtliche Ruder, Anschlüsse und Lagerungen waren vorhanden.
